【調査票】エスカレーターについて（フランス）

項目
1 稼働台数
2 主な仕様（階段の幅、勾配、定格速度等）
3 法規制、安全基準
4 事故情報（件数、事例等）
5 現地調査（実地でのカウント）
6 意識調査（アンケート）
7 安全対策
8 安全に関する実証実験、研究など
9 エスカレーターの歩行利用に関する案内、取組、啓発活動など
10 エスカレーターの歩行利用の実態など

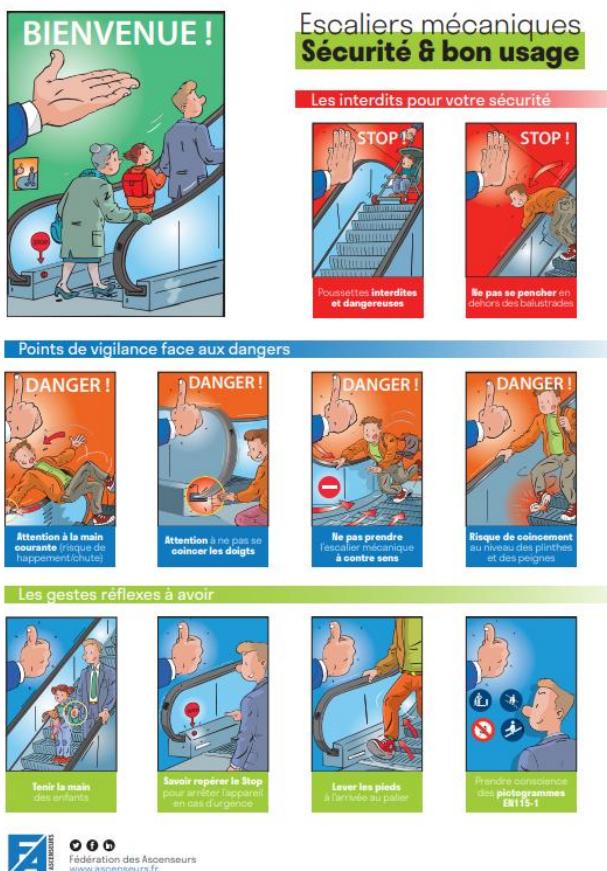
リーフレット「エスカレーター、安全と正しい利用」において安全利用に関する啓発を行っている。

内容

□禁止

- ・ベビーカーを載せること、アウターデッキの外に身を乗り出す行為

□注意喚起

- ・ハンドレールには、身を取られたり、転倒したりするリスクがあります
- ・ハンドレールの入口に手を引き込まれることがあります
- ・エスカレーターを逆行しないでください
- ・スカートガードやコムでの挟まりが生じことがあります

□エスカレーターの正しい利用方法

- ・子どもと一緒にときは手を繋ぐ
- ・万一の時対応できるよう緊急停止ボタンの位置を確認する
- ・水平部に来たら足を上げる
- ・EN115-1のピクトグラムを了知する

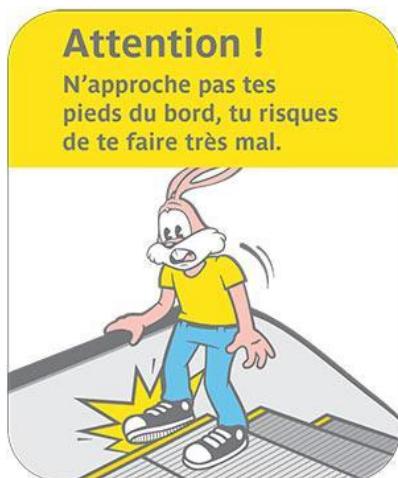
スカートガードへの挟み込みに対する警告

「気を付けて！端っこに立つと怪我をするよ。」

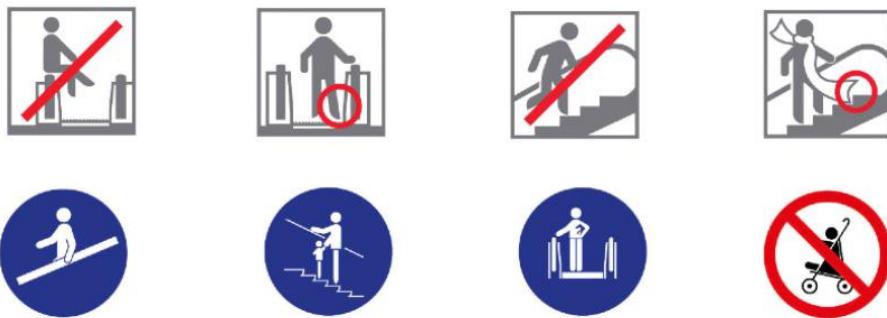
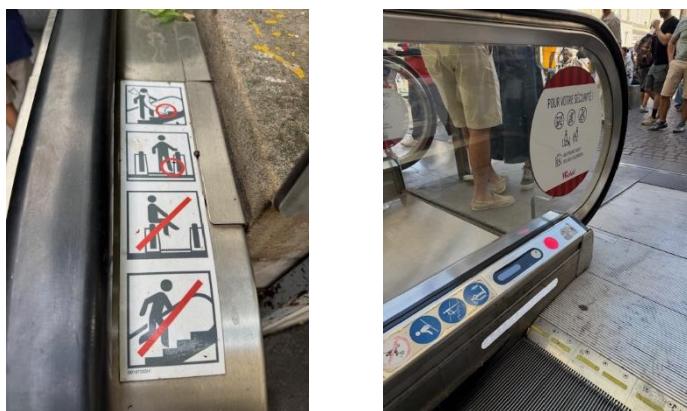
【ピクトグラム】

同ホームページには、規格で義務化されたピクトグラムに加え、
てすりに腰掛ける行為の禁止、走る行為の禁止、そしてスカートガードに足を近づける行為と、長いス

カーフの着用に対しての注意喚起を、それぞれピクトグラムにより行っている。

エスカレータ自体にもピクトグラムが付いており、安全利用を促している。

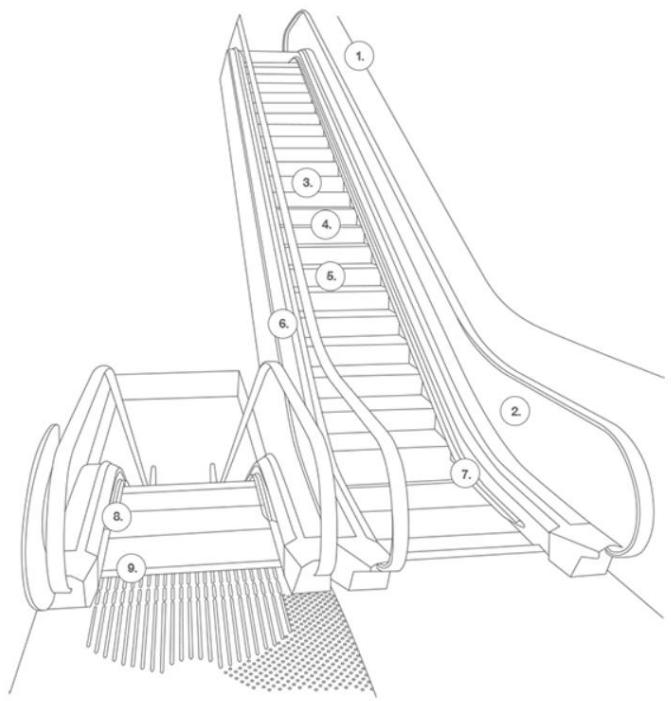
OTIS社では、より安全性を高めるために材質・デザイン等にこだわるなど、以下の安全上の対策をとっている。

1. アクリル製保護板
2. 従来よりも高い落下防止アウターデッキ
3. 黄色で塗装された踏み板の区画線
4. アルミニウム/ステンレス鋼製階段
5. 転倒時のダメージを軽減する丸みを帯びた階段先端（半径4mm）
6. よじ登り防止パネル
7. 低摩擦スカートガード Black Guardian®
8. 黒またはアルミニウム製スカートガードディフレクター
9. ゴムインサート内蔵ステンレス製滑り止めコムプレート

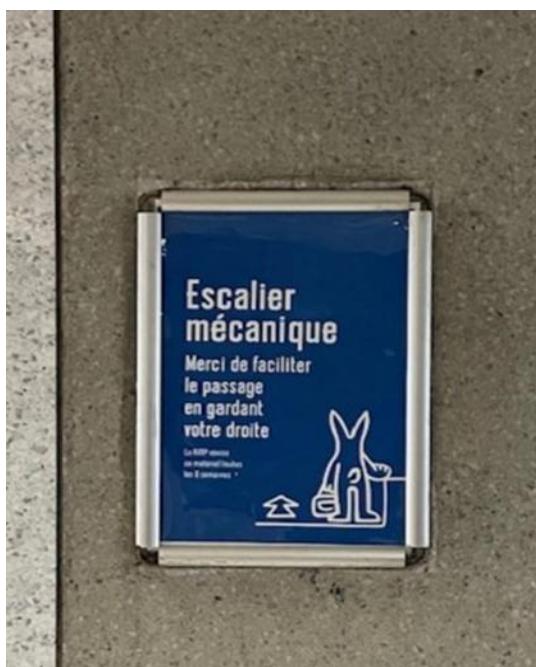
【パリ市内地下鉄駅構内の標示】

「エスカレーターでは、スムーズな往来のために右側に寄るようご協力をおねがいします。
パリ交通公団は、8週間ごとにエスカレーターを点検しています」

特に歩行禁止はされていない。むしろ、パリ交通公団の一部の駅構内では、追い越しを前提とした右側歩行を促す掲示を見かけることがある。（参考資料：写真）

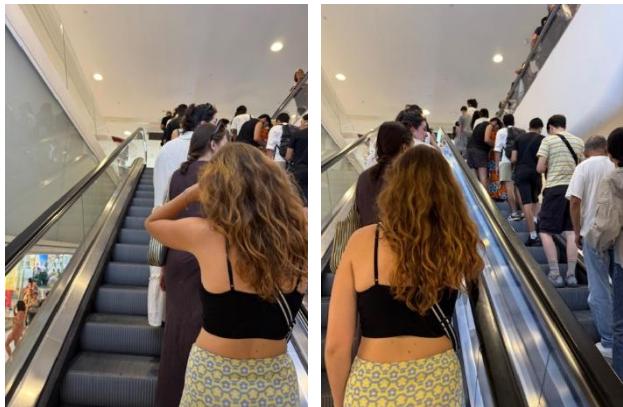
【パリ市内のエスカレーター】

人々は右側に立ち、左側は空けていることが多い。

パリの主要地下鉄駅内のエスカレーターでは、おおむね右側に立ち、急いでいる人がその左側を歩行することが多い。
混雑していない状況で（2列ではなく）歩行する人も一定数いる。
