【調査票】エスカレーターについて

項目
1 稼働台数
2 主な仕様（階段の幅、勾配、定格速度等）
3 法規制、安全基準
4 事故情報（件数、事例等）
5 現地調査（実地でのカウント）
6 意識調査（アンケート）
7 安全対策
8 安全に関する実証実験、研究など
9 エスカレーターの歩行利用に関しての案内、取組、啓発活動など
10 エスカレーターの歩行利用の実態など

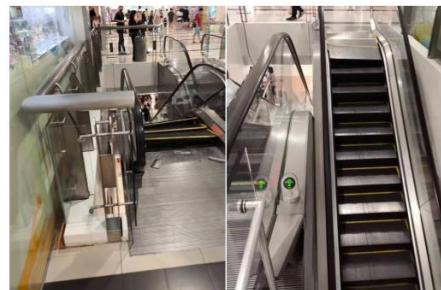
- ・2025年5月、商業施設のエスカレーターでベビーカーの車輪がステップの隙間に挟まり、ステップがずれて停止した。負傷者はいなかった。

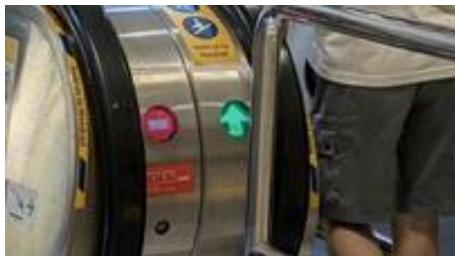
- 逆止装置：上り方向のエスカレーターが誤って逆方向に動くことを防止。
- LED 標識：進行方向を明示する標識を乗降口に設置。

(左：赤と緑の信号方式の LED 標識。実際に標識は点滅している。)

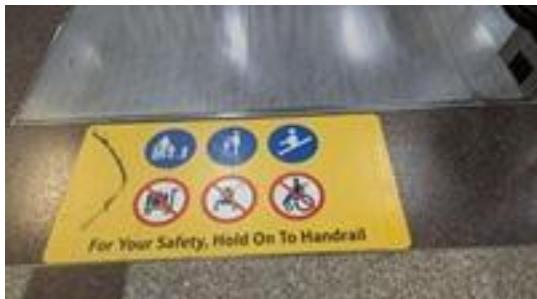
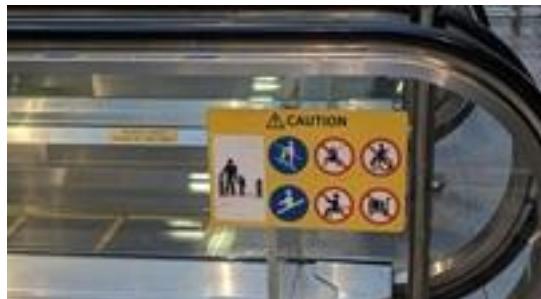
- 警告ステッカー：手すり、ランディングプレート、その他駅構内で警告サインを掲示。

(上：エスカレーター乗降口の足元及び手すり直下に貼ってある警告サイン)

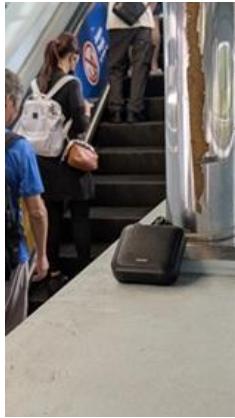
- 音声案内：駅構内で安全の注意喚起が英語、中国語、マレー語、タミル語の主要4言語で随時放送されている。また、高齢者の多い地区のエスカレーターで、主要の4言語に加え、広東語と福建語のアナウンスも放送されている。

(左：クレメンティ駅のエスカレーター乗降口で設置された小型スピーカー。安全の注意喚起を広東語と福建語で放送されている。)

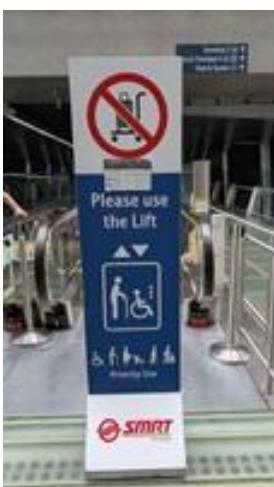
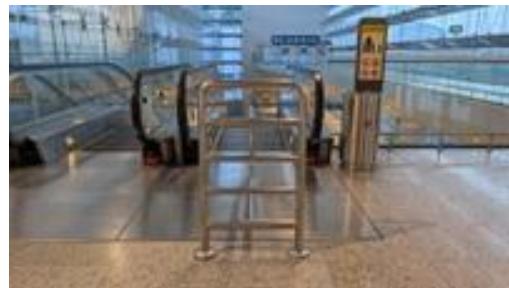
6. 2段階速度運転の起用：混雑していない時間帯に、高齢者と子どもの安全のため、低速運転に切り替えることになっている。
7. 踏板四隅に危険位置を区画する黄色の境界線を設けること。
8. バリアの設置：ベビーカー、カート、車いす、台車などを阻むために、乗降口の前に障害物を設置するとともに、エレベーター利用の案内をする。

(上) チャンギー空港のエスカレーターの乗降口（下り）の前に設置されている障害物

(左) チャンギー空港のエスカレーターの乗降口（下り）の前に設置されているバリアとエレベーター利用の看板

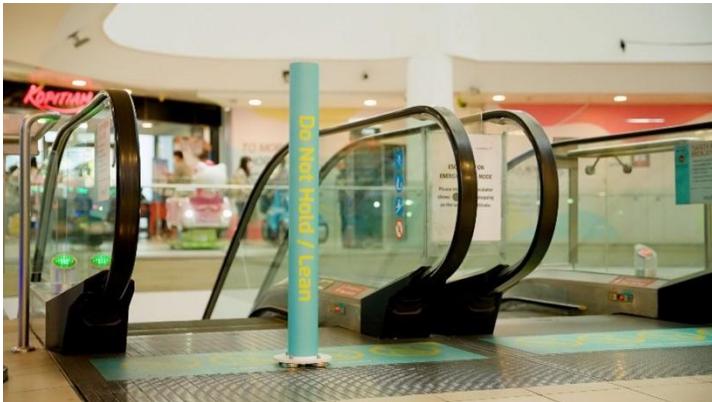
写真：Frasers Property Singapore ウェブサイト

モール内のエスカレーターの前に磁気式ポールを設けることにより、ベビーカーや大型荷物が載っている台車を押した人のエスカレーターの利用を阻む。同時に、最寄りのエレベーターの位置を案内するための記号や看板をエスカレーターの付近に分かりやすく設置する。

磁気式ポールは、脱落防止のために頑丈に設計されており、緊急時にも簡単に撤去できるため、使いやすいことが利点である。

磁気式ポールを備えたエスカレーターでは、ベビーカーや台車を持った乗客の数が 50% 減少した。この結果により、本取組はデベロッパーが運営している他の 3 つのモールにも導入された。その他の具体的なデータや分析結果は公表されていない。
